ENTRENAMIENTO SEGURO CON CAJA de HERRAMIENTAS

Vol 16 - No 46 LESION OCULAR CON COMPUERTA ANTI-INCENDIOS

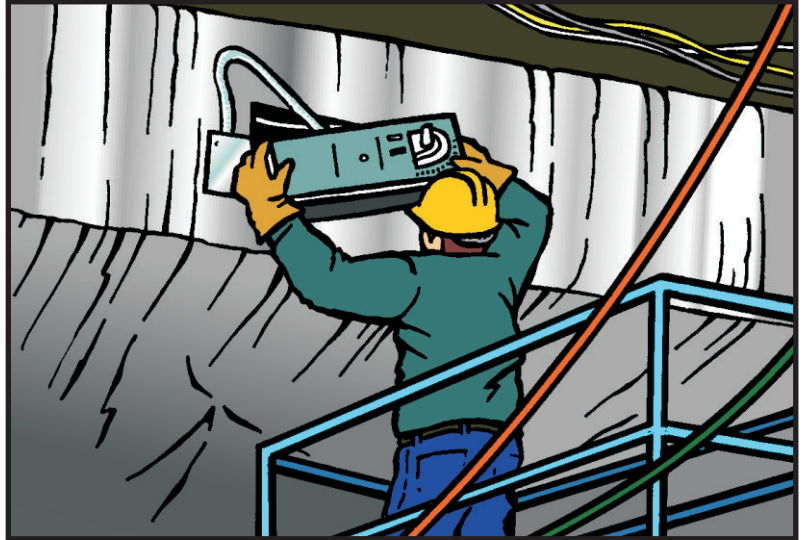
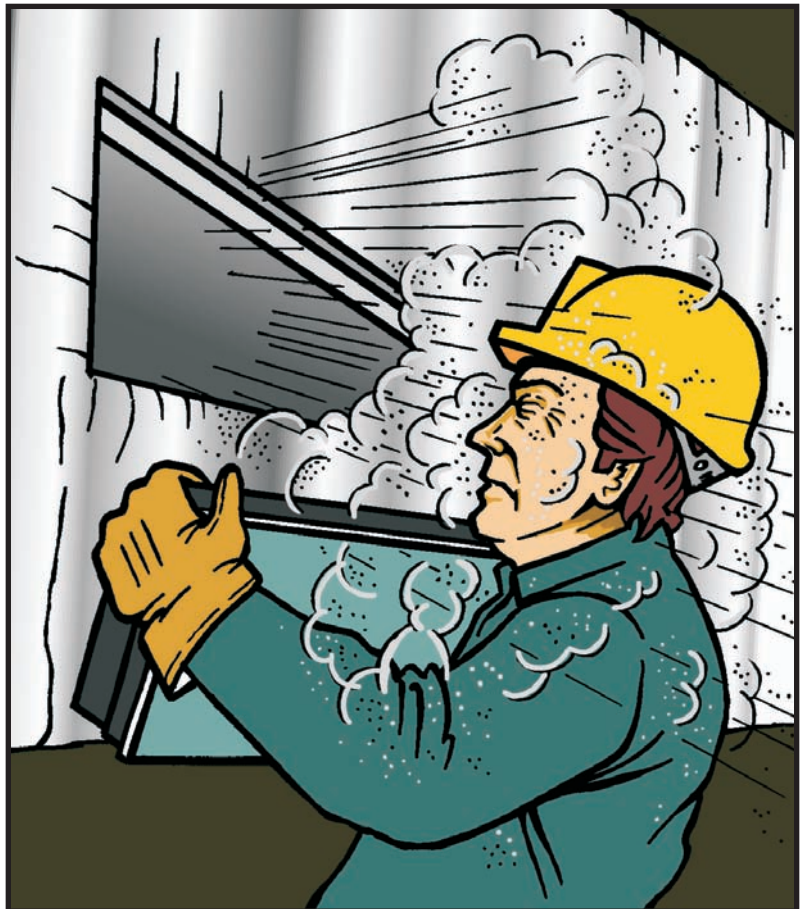
Sin la PPE apropiada, hasta la tarea mas simple puede causar una lesión. Algo que haya hecho docenas de veces se puede volver peligroso repentinamente. Un obrero de HVAC se preparaba para instalar una compuerta anti-incendios en un ducto previamente instalado. Había hecho esto muchas veces y no pensó que necesitara protección ocular al hacer una tarea tan fácil. El obrero midió y cortó los pedazos de ducto donde se instalaría la compuerta. En ese momento, no había flujo de aire en el sistema de ductos. Al estirarse del elevador para instalar la compuerta, se encendió el sistema de aire. Al fluir el aire, unas partículas que estaban dentro del ducto fueron sopladas y cayeron en el ojo del trabajador. Fue llevado a la clínica a que le sacaran objetos foráneos del ojo.

La falta de protección ocular apropiada provocó esta lesión. Sin embargo, el obrero debería saber que era necesario colocar etiquetado/clausurado. Los procedimientos de etiquetado/clausurado no solo son para trabajo eléctrico. Recuerde que hay varias fuentes de energía como: eléctrica, mecánica, hidráulica, neumática, termo-química y hasta gravitacional. Clausurar el sistema hubiera prevenido su encendido y el polvo no se hubiera soplado a los ojos del obrero. Aunque OSHA cuenta con lineamientos para el procedimiento de etiquetado/clausurado en actividades de mantenimiento y servicio eléctrico, esto demuestra que pueden ocurrir situaciones similares durante la instalación de equipo HVAC.

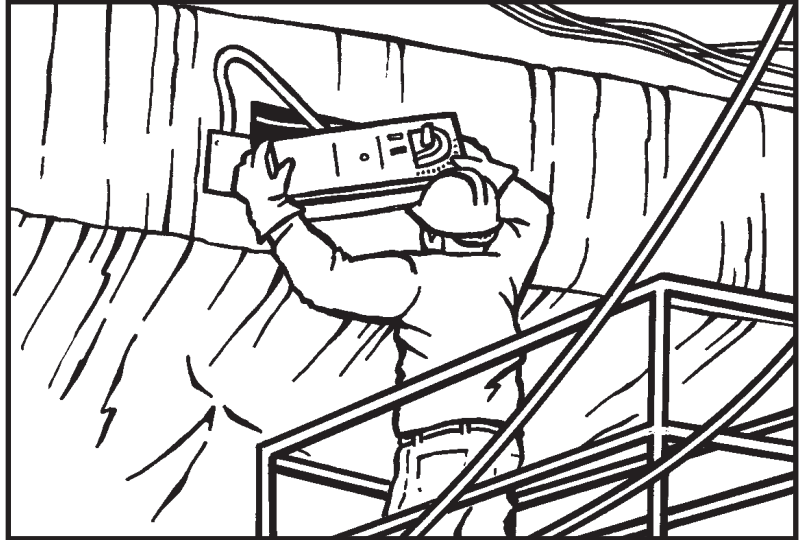
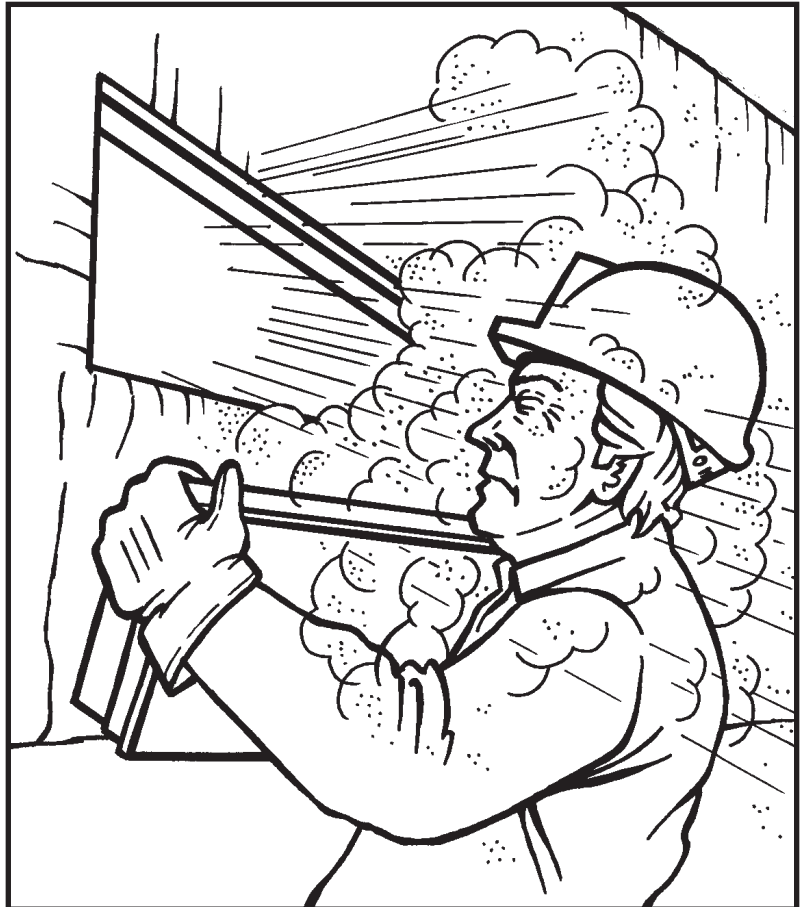
Sin la PPE apropiada, hasta la tarea mas simple puede causar una lesión. Algo que haya hecho docenas de veces se puede volver peligroso repentinamente. Un obrero de HVAC se preparaba para instalar una compuerta anti-incendios en un ducto previamente instalado. Había hecho esto muchas veces y no pensó que necesitara protección ocular al hacer una tarea tan fácil. El obrero midió y cortó los pedazos de ducto donde se instalaría la compuerta. En ese momento, no había flujo de aire en el sistema de ductos. Al estirarse del elevador para instalar la compuerta, se encendió el sistema de aire. Al fluir el aire, unas partículas que estaban dentro del ducto fueron sopladas y cayeron en el ojo del trabajador. Fue llevado a la clínica a que le sacaran objetos foráneos del ojo.

La falta de protección ocular apropiada provocó esta lesión. Sin embargo, el obrero debería saber que era necesario colocar etiquetado/clausurado. Los procedimientos de etiquetado/clausurado no solo son para trabajo eléctrico. Recuerde que hay varias fuentes de energía como: eléctrica, mecánica, hidráulica, neumática, termo-química y hasta gravitacional. Clausurar el sistema hubiera prevenido su encendido y el polvo no se hubiera soplado a los ojos del obrero. Aunque OSHA cuenta con lineamientos para el procedimiento de etiquetado/clausurado en actividades de mantenimiento y servicio eléctrico, esto demuestra que pueden ocurrir situaciones similares durante la instalación de equipo HVAC.
