ENTRENAMIENTO SEGURO CON CAJA de HERRAMIENTAS

Vol 17 - No 8 REPARACION INAPROPIADA DE HERRAMIENTA ELECTRICA

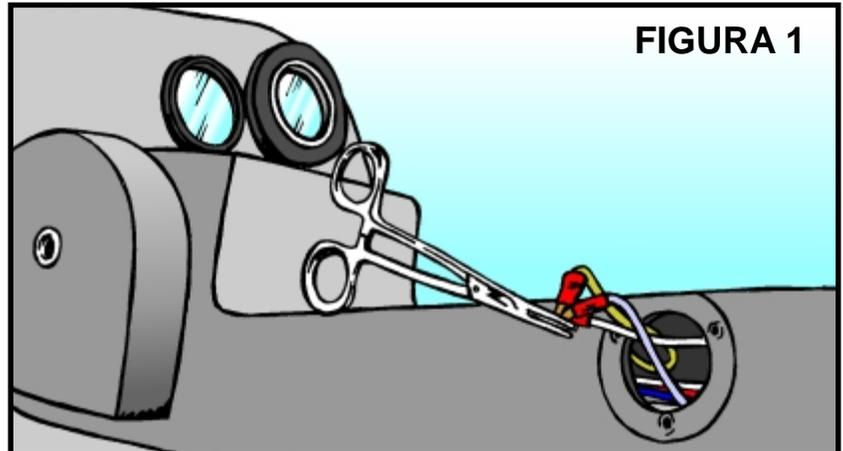
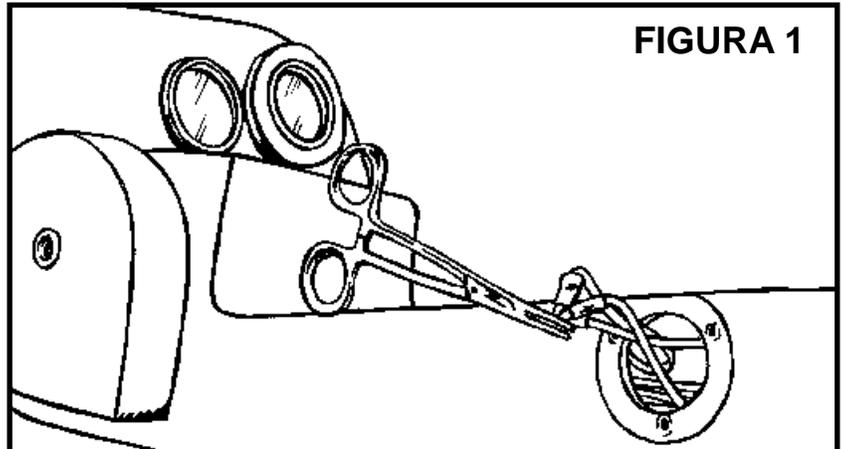
En la Figura 1, se consiguió una conexión para la manija del montacargas con un forceps

En todos estos casos, las reparaciones se hicieron sin personal aprobado por el fabricante ni con refacciones. Además, el estándar de OSHA es violado porque la "condición segura" no se mantuvo durante la reparación.

El estándar de OSHA 1926.300 (a) establece: "Condición de la herramienta. Toda herramienta eléctrica manual y equipo similar, proporcionado por el patrón o el empleado, deberá mantenerse en condiciones seguras."

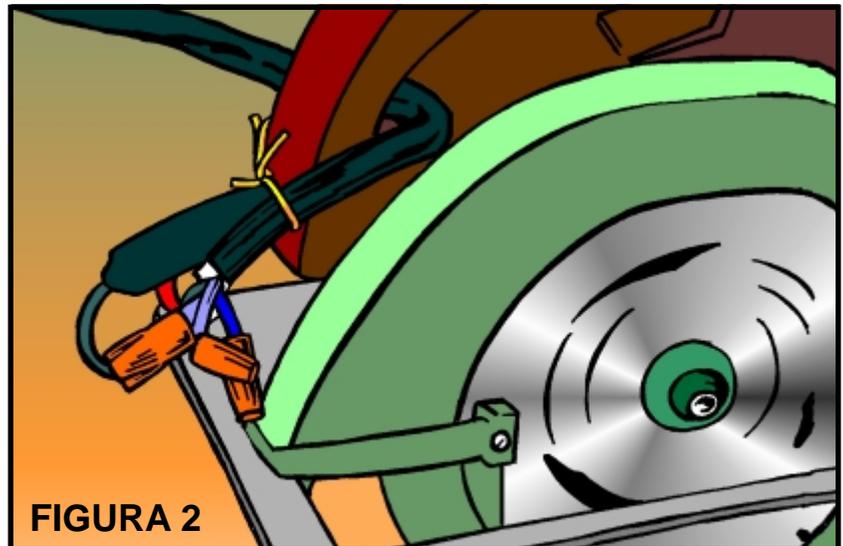
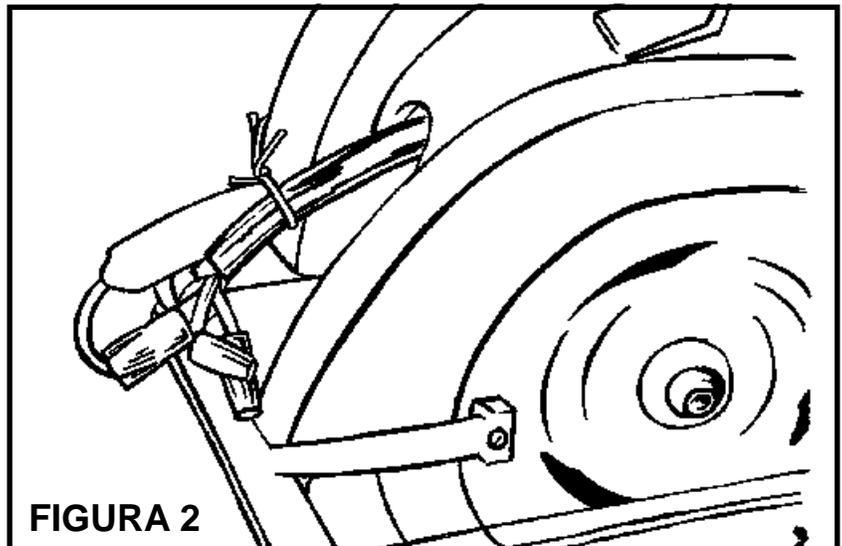
En la Figura 2, una extensión cortada, de una sierra manual, fue re-adherida usando tuercas de alambre.

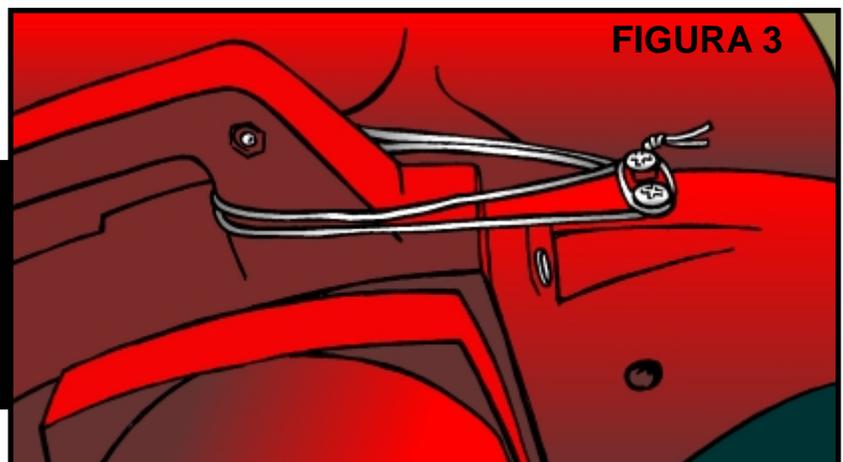
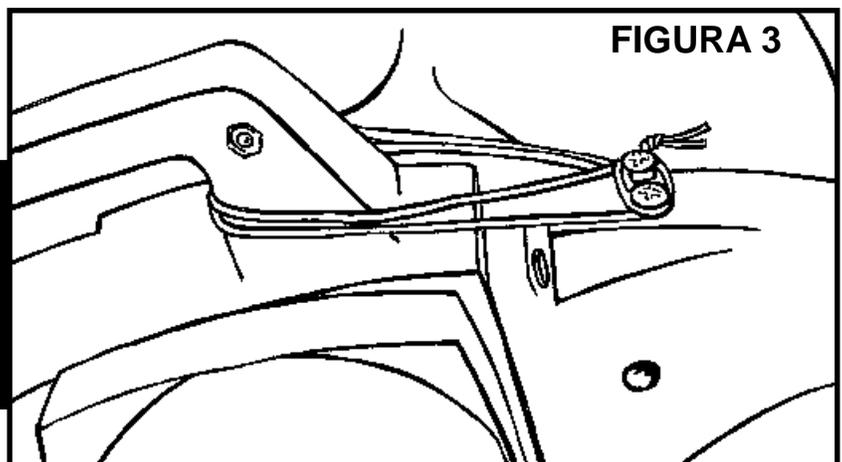
En la Figura 3, la manija de una sierra de corte se aseguró al cuerpo de la sierra mediante la perforación de 2 tornillos en la manija de corte, y asegurándola a la otra manija con un alambre.
