ENTRENAMIENTO **CAJA de HERRAMIENTAS** SEGURO CON

Vol 16 - No 7 ASEO DE ELEVADOR TELESCOPICO PLEGABLE

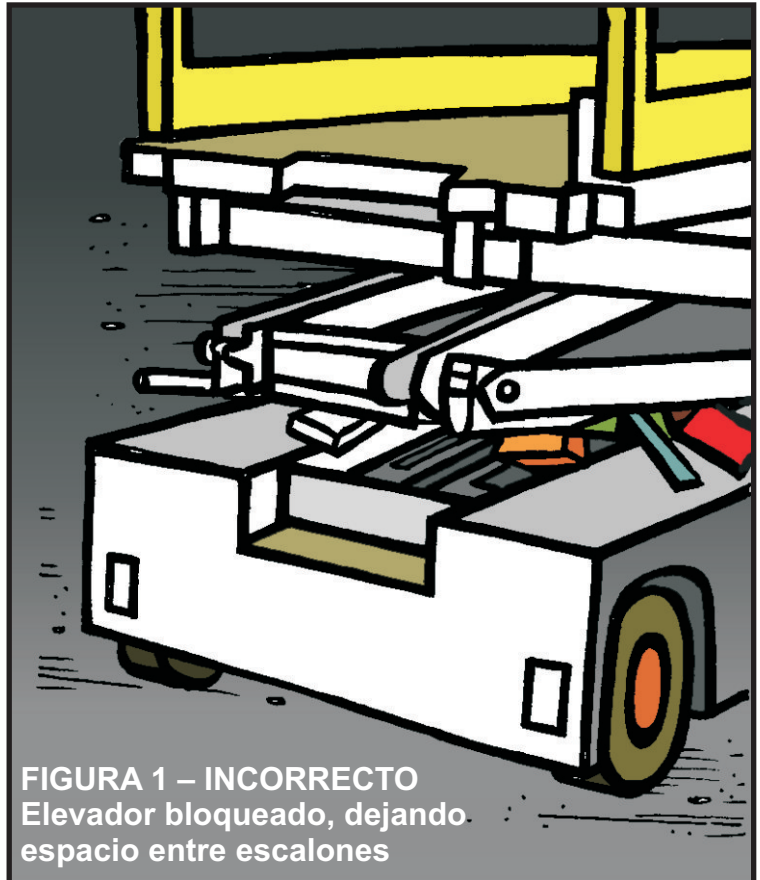
Mantener el área de trabajo con buen aseo es un requisito en la obra. Además, la inspección del equipo es esencial para operar con seguridad. Este accidente es el resultado de no hacer caso de ambos. En Abril del 2007, un empleado de una compañía eléctrica instalaba alumbrado permanente mediante la conexión de tubo dúctil flexible. El material desperdiciado se acumulaba en la base de las llantas del elevador siendo usado. El empleado intentó bajar la plataforma de nivel de altura pero no se fijó que desperdicio metálico de este proyecto y otros se había acumulado al final del rodillo. Los cilindros hidráulicos que bajan la plataforma activan unos rodillos contra la base de las llantas. Por la acumulación de desperdicio, no pudo bajar en su totalidad, quedando una diferencia de 6" de altura en los escalones (Figura 1). Un empleado tratando de bajar del elevador fue sorprendido por esto y cayó de la parte trasera, lastimándose la muñeca al intentar frenar su caída.

FIGURA 1 – INCORRECTO
Elevador bloqueado, dejando espacio entre escalones

Se deben tomar medidas preventivas mediante la inspección de la base de las ruedas de los elevadores plegables y la limpieza de éstos de basura y desperdicio de previos trabajo para no entorpecer la operación del equipo.

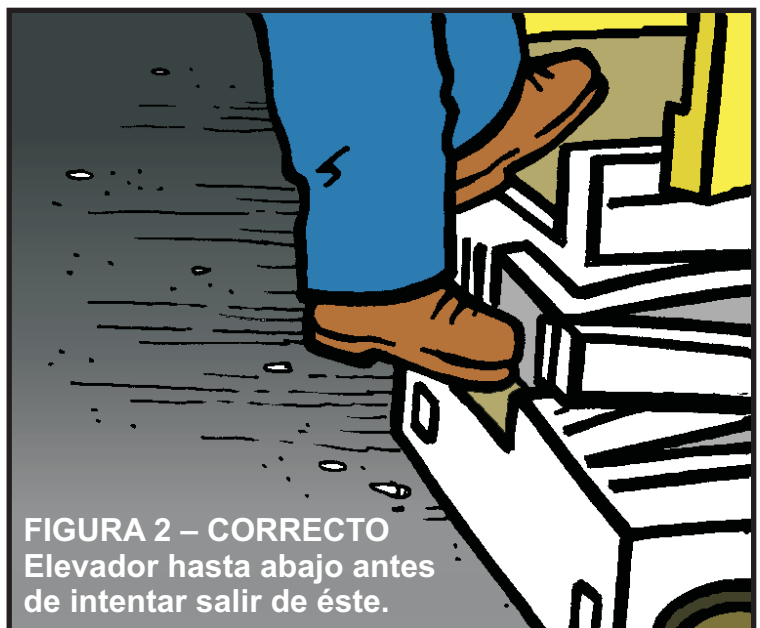
El estándar de OSHA requiere escalones uniformes en escalerillas y escaleras. El equipo necesita reunir estos requisitos (Figura 2). No usamos la vista para observar cada paso que damos. Por el contrario, viajamos y trepamos por una obra usando memoria muscular generalmente. Al haber un cambio en elevación, usualmente hay un traspíe que nos provoca perder el equilibrio y caer.

FIGURA 2 – CORRECTO
Elevador hasta abajo antes de intentar salir de éste.

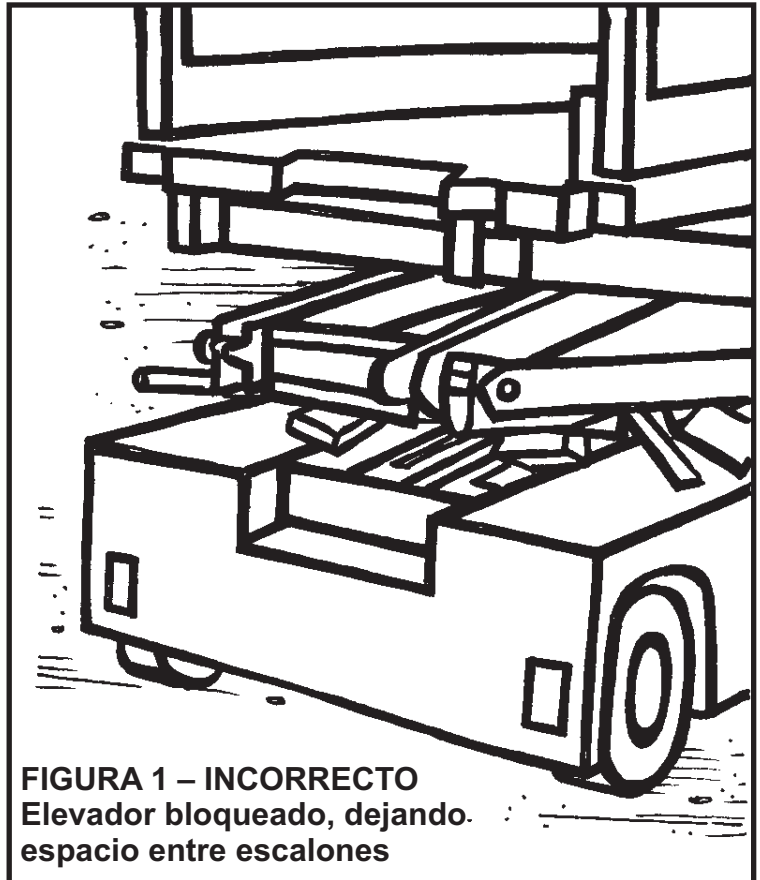
Mantener el área de trabajo con buen aseo es un requisito en la obra. Además, la inspección del equipo es esencial para operar con seguridad. Este accidente es el resultado de no hacer caso de ambos. En Abril del 2007, un empleado de una compañía eléctrica instalaba alumbrado permanente mediante la conexión de tubo dúctil flexible. El material desperdiciado se acumulaba en la base de las llantas del elevador siendo usado. El empleado intentó bajar la plataforma de nivel de altura pero no se fijó que desperdicio metálico de este proyecto y otros se había acumulado al final del rodillo. Los cilindros hidráulicos que bajan la plataforma activan unos rodillos contra la base de las llantas. Por la acumulación de desperdicio, no pudo bajar en su totalidad, quedando una diferencia de 6" de altura en los escalones (Figura 1). Un empleado tratando de bajar del elevador fue sorprendido por esto y cayó de la parte trasera, lastimándose la muñeca al intentar frenar su caída.

FIGURA 1 – INCORRECTO
Elevador bloqueado, dejando espacio entre escalones

Se deben tomar medidas preventivas mediante la inspección de la base de las ruedas de los elevadores plegables y la limpieza de éstos de basura y desperdicio de previos trabajo para no entorpecer la operación del equipo.

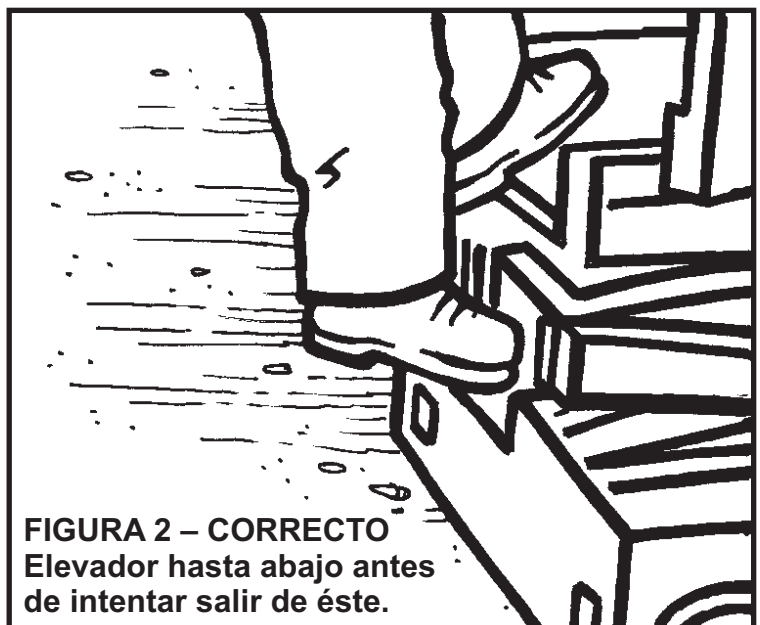
El estándar de OSHA requiere escalones uniformes en escalerillas y escaleras. El equipo necesita reunir estos requisitos (Figura 2). No usamos la vista para observar cada paso que damos. Por el contrario, viajamos y trepamos por una obra usando memoria muscular generalmente. Al haber un cambio en elevación, usualmente hay un traspíe que nos provoca perder el equilibrio y caer.

FIGURA 2 – CORRECTO
Elevador hasta abajo antes de intentar salir de éste.
