CAJA de HERRAMIENTAS

Vol 16 - No 42 CORREAS DE NYLON DESGASTADAS

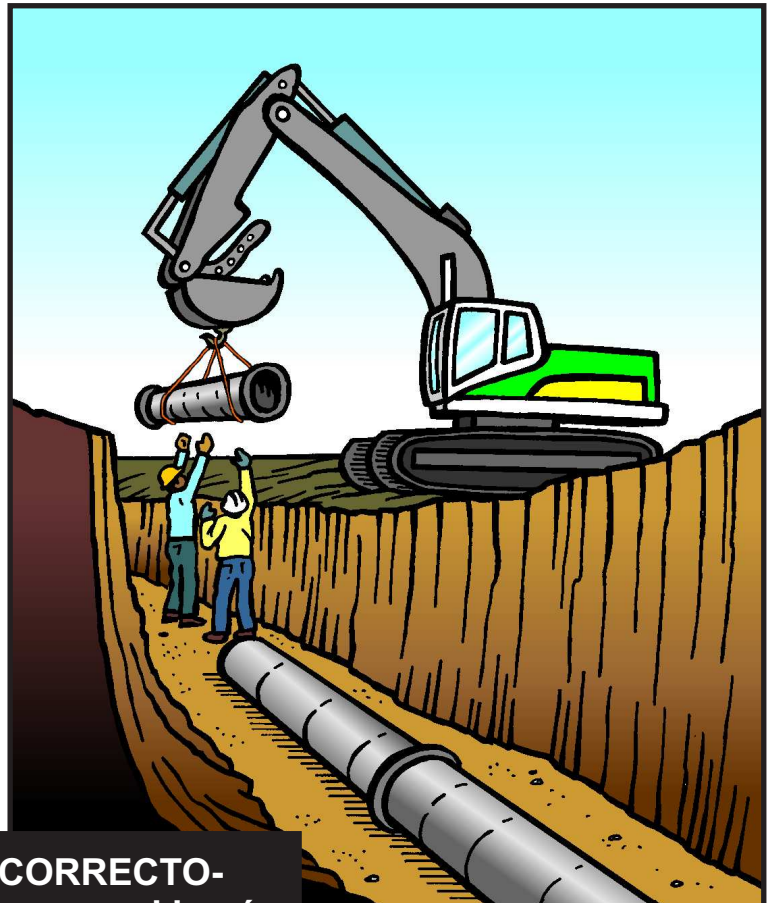
Una cuadrilla de servicios fue observada instalando una línea de tubería de agua potable. Dos obreros fueron observados parados bajo el cucharón de la retro-excavadora (violación de seguridad #1: trabajadores bajo una carga suspendida); además, la eslinga de levante de nylon que se adhiere al gancho del cucharón no tenía el pasador de seguridad en el gancho (violación de seguridad #2). Esto provoca el potencial de que objetos elevados caigan sobre los empleados. Después de retirar a los obreros de abajo del cucharón se notó un desgaste excesivo la eslinga (violación de seguridad #3). Desafortunadamente, al entrevistar al operador de la retro-excavadora se descubrió que la unidad no se había inspeccionado previo a su operación (violación de seguridad #4).

INCORRECTO-
El personal jamás debe pararse bajo una carga elevada.

Los estándares de OSHA establecen que TODO equipo deberá ser inspeccionado previo a cada turno de uso. Desafortunadamente este estándar no se cumplió en este día. Afortunadamente para los obreros, pudieron ir a sus casas al finalizar el día!

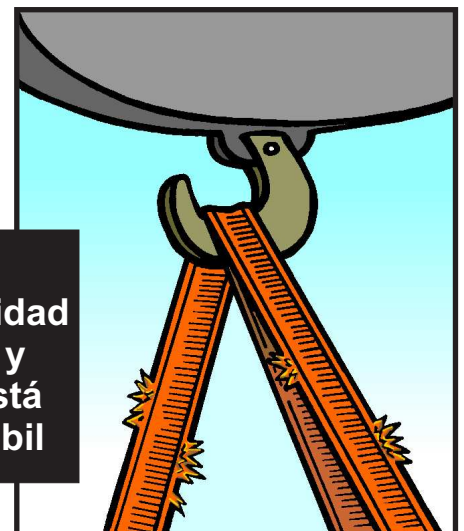
INCORRECTO-
Pasador de seguridad falta en el gancho y correa de nylon está deshilachada y débil

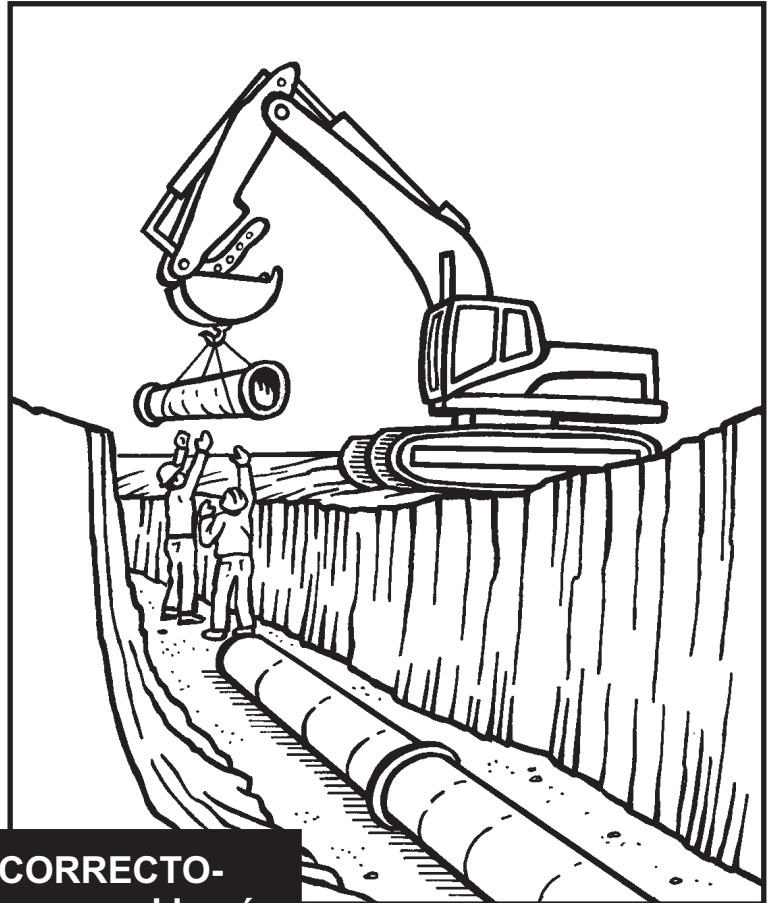
Una cuadrilla de servicios fue observada instalando una línea de tubería de agua potable. Dos obreros fueron observados parados bajo el cucharón de la retro-excavadora (violación de seguridad #1: trabajadores bajo una carga suspendida); además, la eslinga de levante de nylon que se adhiere al gancho del cucharón no tenía el pasador de seguridad en el gancho (violación de seguridad #2). Esto provoca el potencial de que objetos elevados caigan sobre los empleados. Después de retirar a los obreros de abajo del cucharón se notó un desgaste excesivo la eslinga (violación de seguridad #3). Desafortunadamente, al entrevistar al operador de la retro-excavadora se descubrió que la unidad no se había inspeccionado previo a su operación (violación de seguridad #4).

INCORRECTO-
El personal jamás debe pararse bajo una carga elevada.

Los estándares de OSHA establecen que TODO equipo deberá ser inspeccionado previo a cada turno de uso. Desafortunadamente este estándar no se cumplió en este día. Afortunadamente para los obreros, pudieron ir a sus casas al finalizar el día!

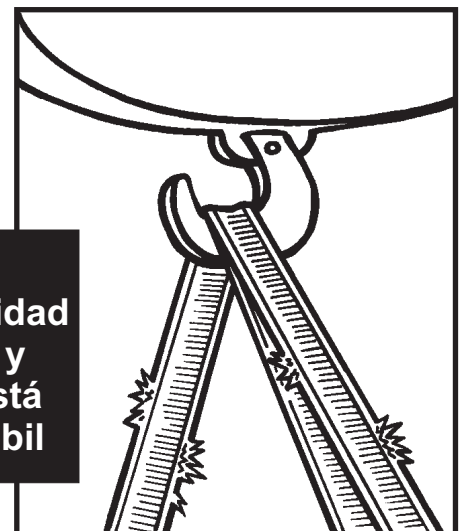
INCORRECTO-
Pasador de seguridad falta en el gancho y correa de nylon está deshilachada y débil
