# ENTRENAMIENTO **CAJA de HERRAMIENTAS** SEGURO CON

## Vol 16 - No 5 ACCIDENTE DE APLANADORA

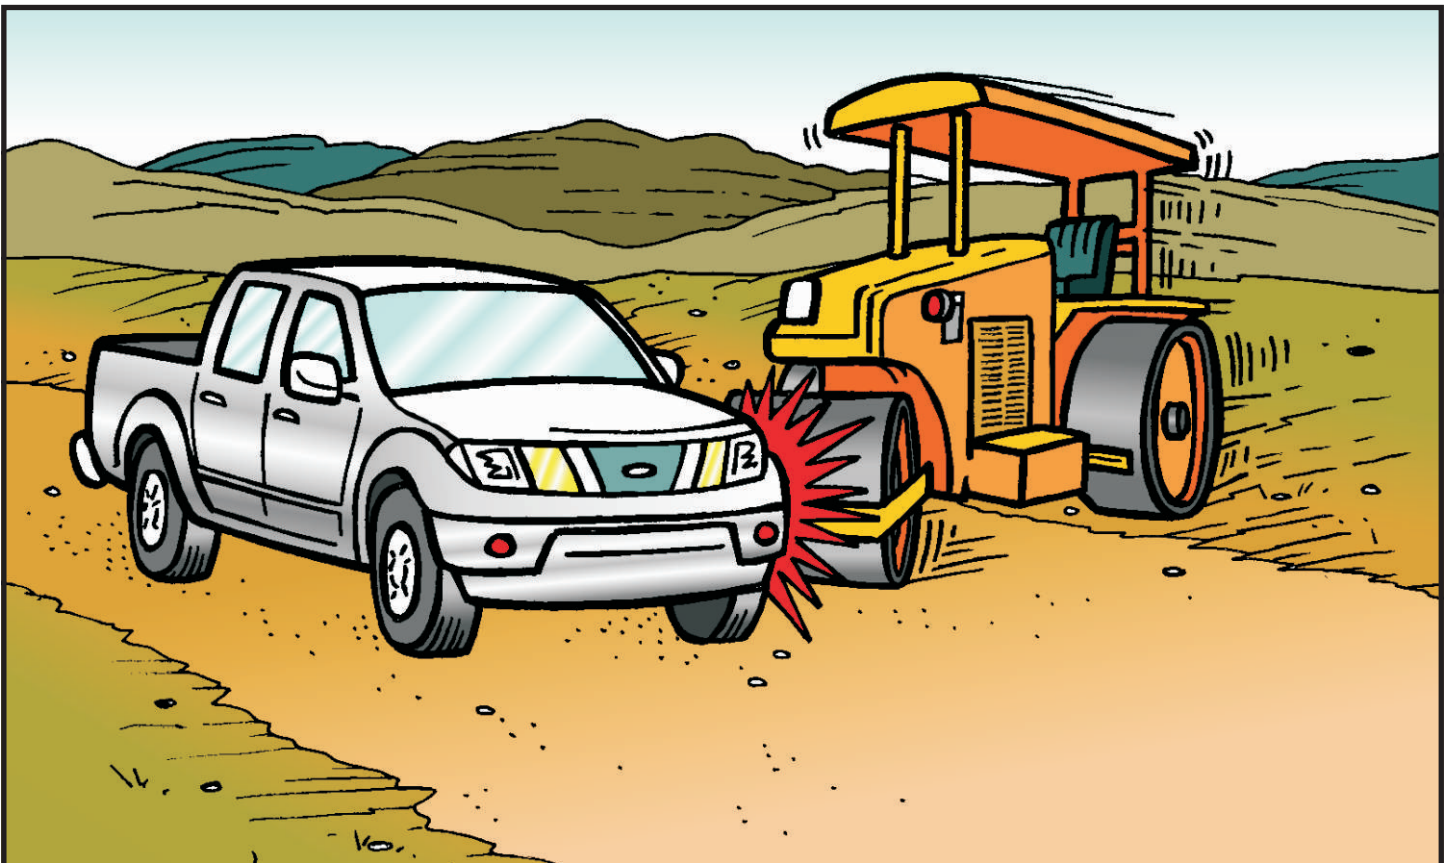
El equipo pesado puede ser peligroso tanto al estar apagado como al desempeñar trabajo. El empleado que operaba esta aplanadora decidió tomar un descanso y estacionó la aplanadora en lo que le pareció una superficie nivelada libre de otros vehículos. Jaló el freno de emergencia, apagó la máquina, y al regresar a trabajar, empezó a operar otro equipo en una ubicación diferente del área de trabajo. Treinta minutos después regresó para encontrar que la aplanadora había rodado 30 pies y golpeado la camioneta del supervisor. Después, al hablar con los empleados, se descubrió que el freno de emergencia no trabajaba correctamente desde hacía tres semanas. Este accidente pudo ser peor si se hubiera estacionado cerca de un camino con tráfico vehicular o peatones.

Las inspecciones son obligatorias para todo equipo diariamente. Esto nos dará la seguridad de que todos los dispositivos de seguridad en el equipo trabajarán adecuadamente y aquellos que requieran de atención se pondrán fuera de servicio hasta ser reparados. Las llantas deben quedar dirigidas en sentido contrario a otros vehículos o caminos. Simples medidas de seguridad pueden prevenir que ocurran accidentes desagradables.

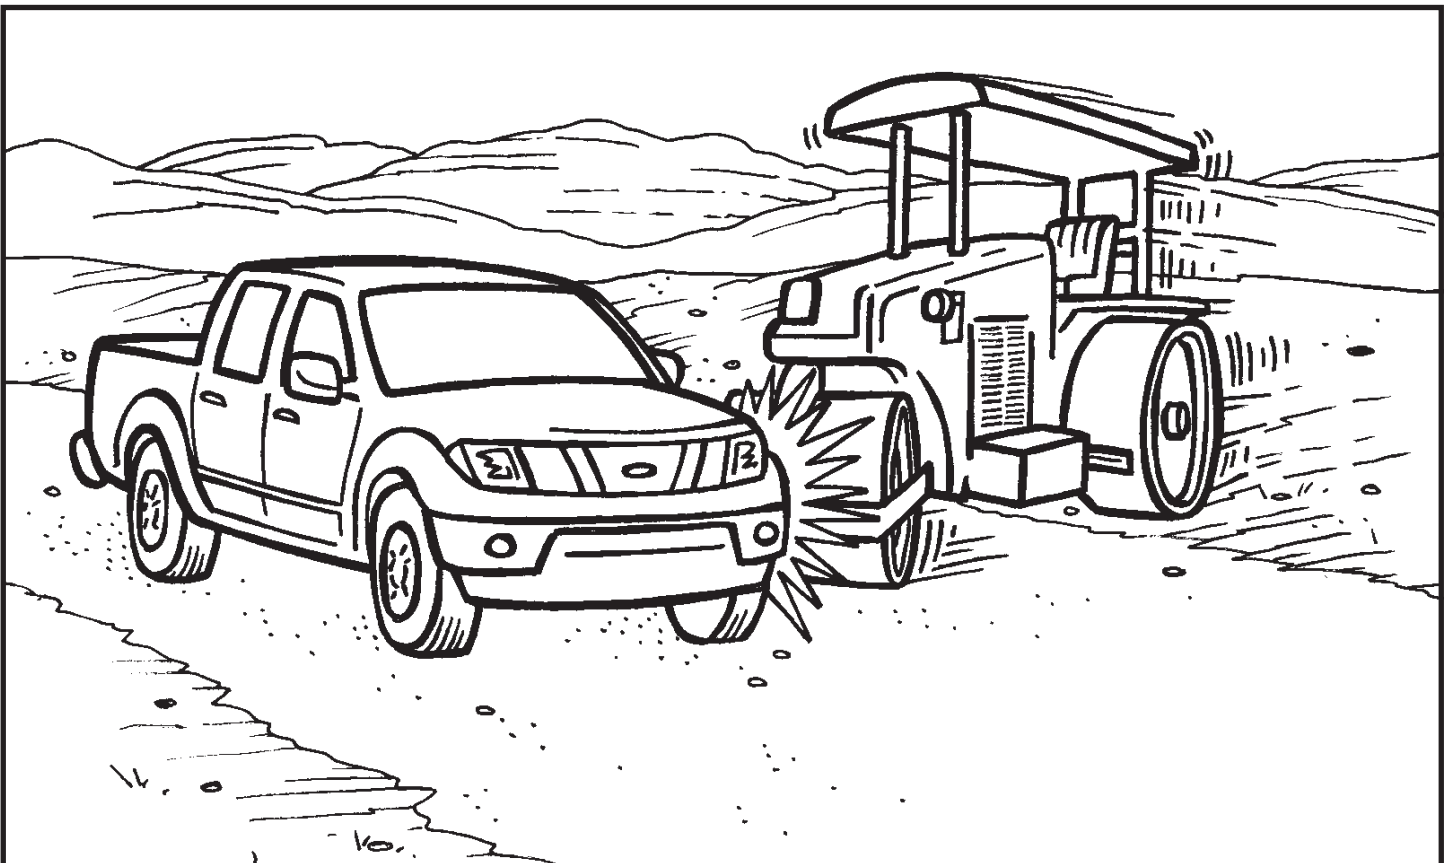
El equipo pesado puede ser peligroso tanto al estar apagado como al desempeñar trabajo. El empleado que operaba esta aplanadora decidió tomar un descanso y estacionó la aplanadora en lo que le pareció una superficie nivelada libre de otros vehículos. Jaló el freno de emergencia, apagó la máquina, y al regresar a trabajar, empezó a operar otro equipo en una ubicación diferente del área de trabajo. Treinta minutos después regresó para encontrar que la aplanadora había rodado 30 pies y golpeado la camioneta del supervisor. Después, al hablar con los empleados, se descubrió que el freno de emergencia no trabajaba correctamente desde hacía tres semanas. Este accidente pudo ser peor si se hubiera estacionado cerca de un camino con tráfico vehicular o peatones.

Las inspecciones son obligatorias para todo equipo diariamente. Esto nos dará la seguridad de que todos los dispositivos de seguridad en el equipo trabajarán adecuadamente y aquellos que requieran de atención se pondrán fuera de servicio hasta ser reparados. Las llantas deben quedar dirigidas en sentido contrario a otros vehículos o caminos. Simples medidas de seguridad pueden prevenir que ocurran accidentes desagradables.
