# ENTRENAMIENTO **CAJA de HERRAMIENTAS** SEGURO CON

## Vol 16 - No 1 RIESGO EN ZANJAS

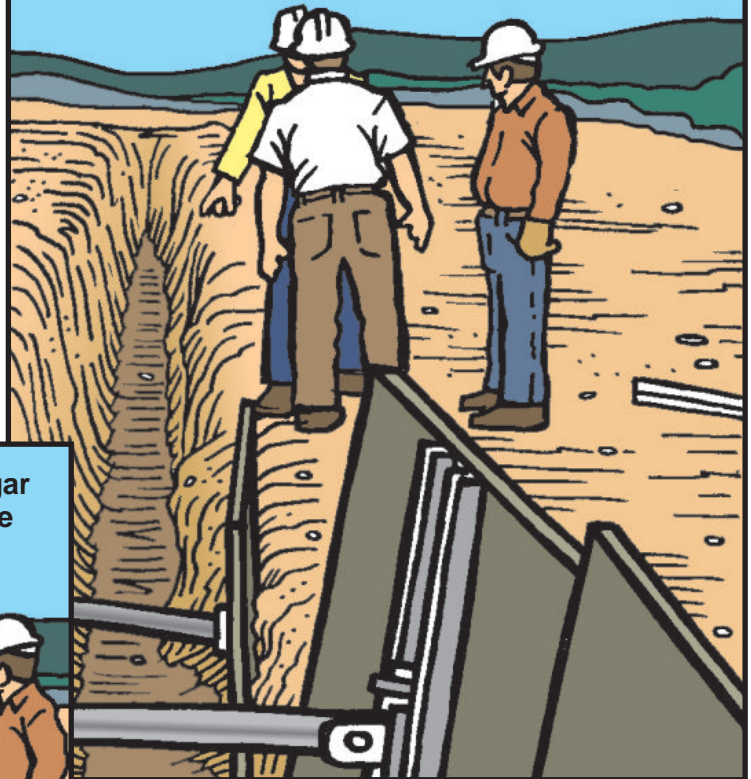
**INCORRECTO** – No hay barricadas manteniendo al personal alejado de la zanja

Los riesgos dentro de las zanjas son fácilmente ignorados en una obra. En una inspección de rutina, una compañía eléctrica excavaba una zanja de 8 pies para correr líneas eléctricas subterráneas. Mientras los supervisores determinaban como se iba a trabajar en la zanja, se exponían a un riesgo por caída. Aunque había barricadas alrededor de la excavación para mantener a otros trabajadores fuera, exponían a sus propios empleados.

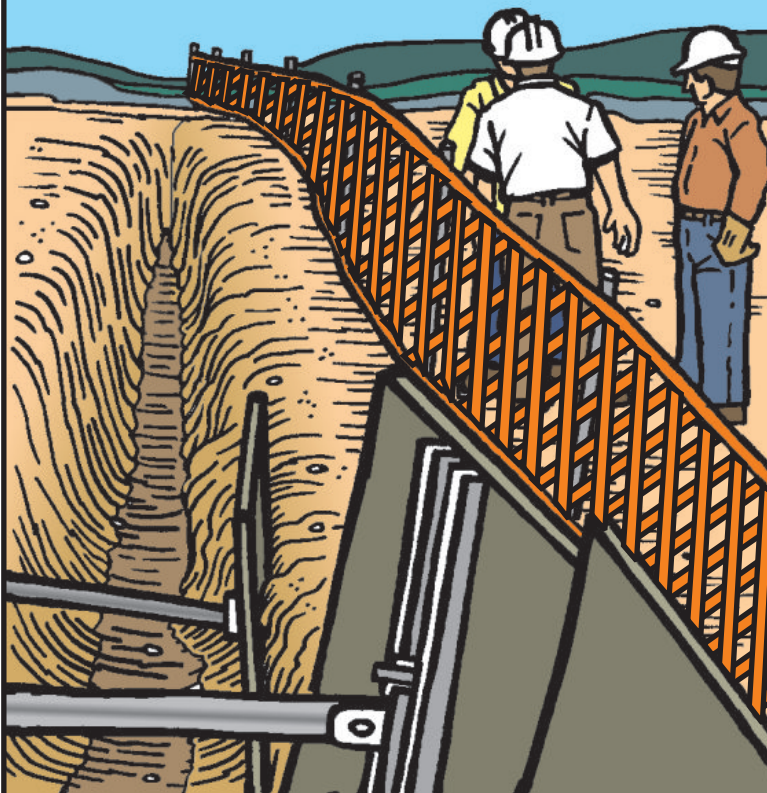
**CORRECTO** – Barricada correctamente en su lugar manteniendo al personal alejado de una zanja abierta.

Para corregir el problema, el supervisor colocó avisos a lo largo de la cerca de red anaranjada y designó un área para entrar y salir de la zanja.

1926.501(b)(7) Excavaciones(I) Cada empleado a la orilla de una excavación con mas de 6 pies de profundidad deberá estar protegido de caer mediante un sistema de barandales, cercas o barricadas cuando las excavaciones no son fácilmente visibles debido a crecimiento de plantas ú otras barreras visuales.

1926.501(7)(b)(ii) Cada empleado a la orilla de un pozo, hoyo, mina o excavación similar mayor a 6 pies de profundidad deberá estar protegido de caer mediante sistema de barandales, cercas, barricadas ó cubiertas.
