ENTRENAMIENTO SEGURO CON CAJA de HERRAMIENTAS

Vol 17 - No 31 ACCIDENTE DE VEHICULO

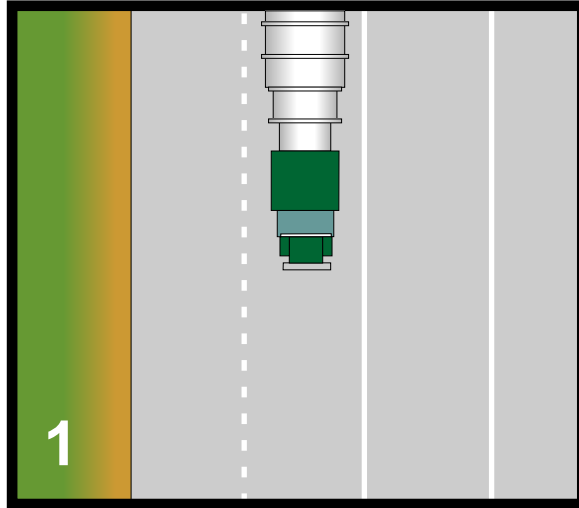
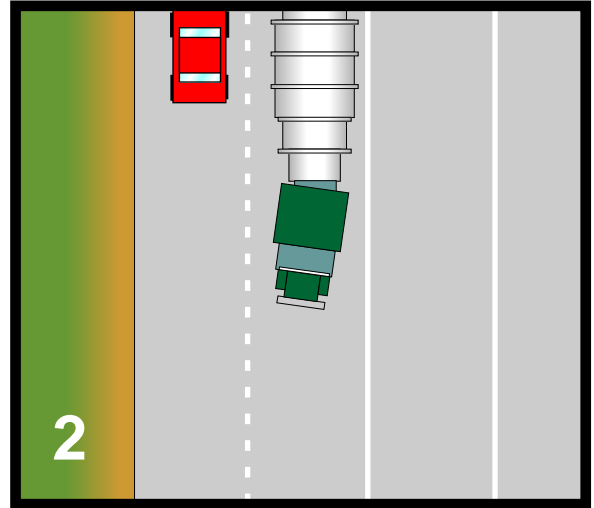
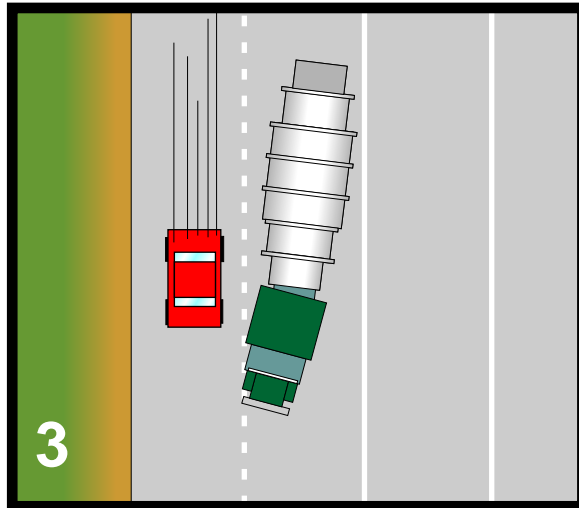
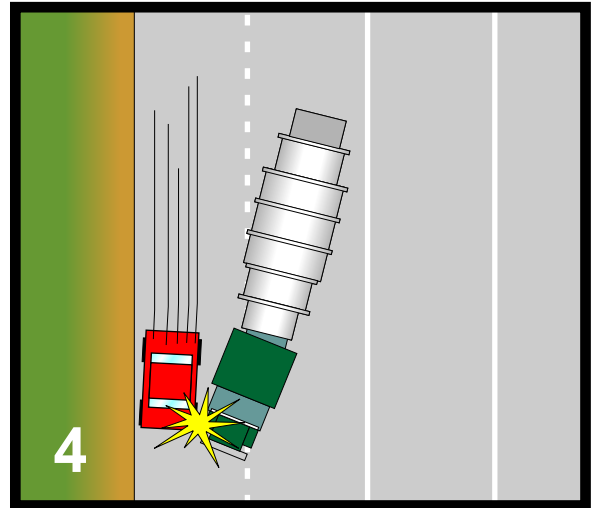
Un empleado desempeñaba sus deberes regulares como conductor de camión. Entregaba una carga en la obra. Terminó de entregar su carga y comenzó a limpiar la parte trasera del camión. Una vez que terminó de lavar el camión se pudo retirar de la obra. Al salir de la obra volteó para ambos lados para ver si venía tráfico de cualquier lado de la calle. Observó que no venían vehículos de ninguna dirección y empezó a cruzar los carriles que iban hacia el norte. Una vez cruzados estos carriles, llegó al carril de dar vuelta y se dirigía al sur. Entonces cruzó los carriles que van hacia el sur. Al cambiar de carril, un vehículo llegó desde atrás y se impactó contra la defensa delantera del camión. Un testigo declaró que el otro vehículo iba demasiado rápido y golpeó al camión mezclador.

1. Los conductores no deben tener prisa por regresar a la planta.
2. Un abanderado debe colocarse en la entrada de la obra para controlar el tráfico.
3. El abanderado debe detener el tráfico para que los camiones de concreto puedan entrar y salir la obra de manera segura.
4. El abanderado debe contar con chaleco de seguridad, casco de seguridad, gafas protectoras y una señal de ALTO visible, y debe ser entrenado en procedimientos de bandera apropiados.

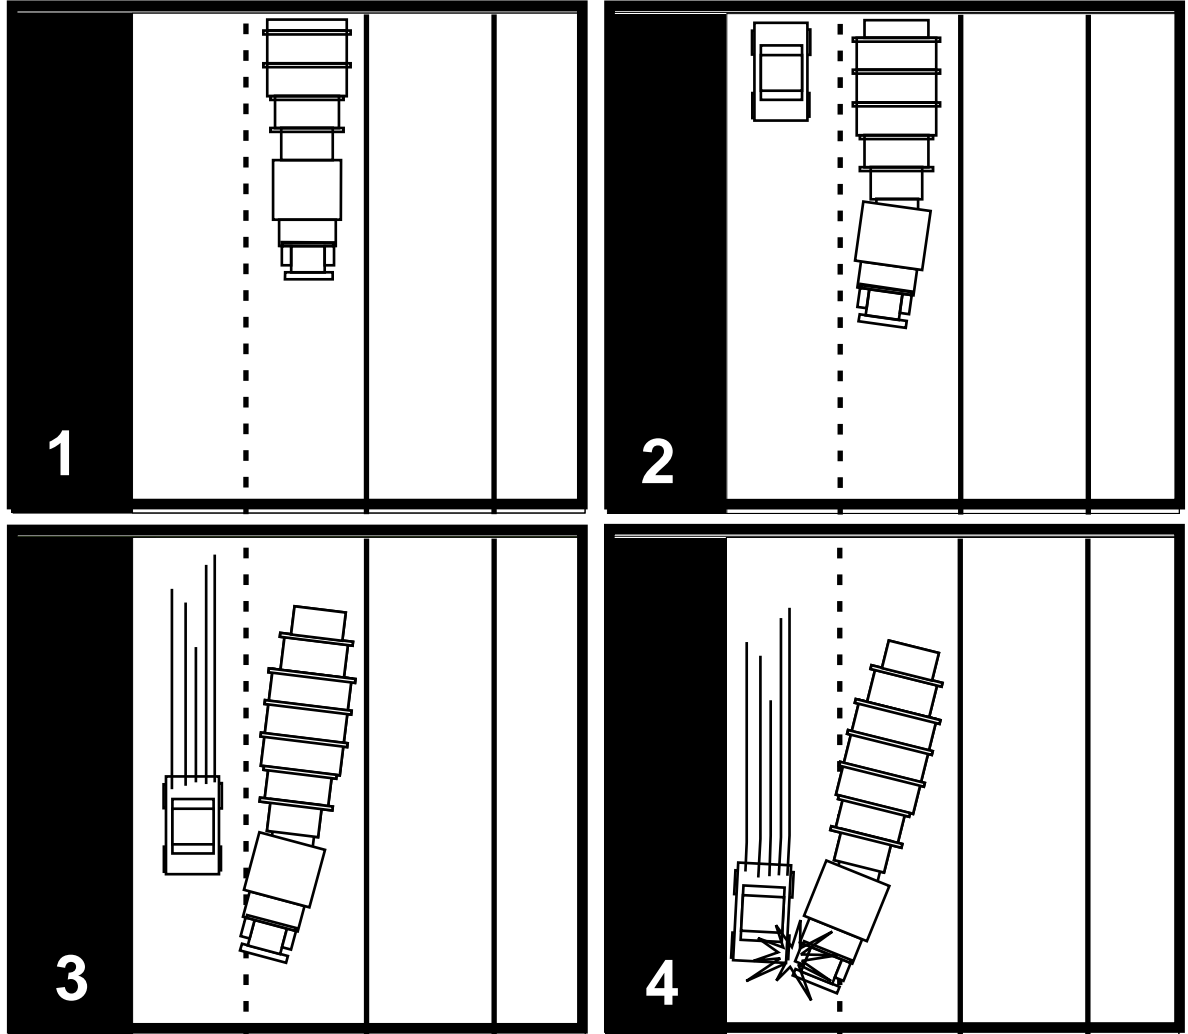
Un empleado desempeñaba sus deberes regulares como conductor de camión. Entregaba una carga en la obra. Terminó de entregar su carga y comenzó a limpiar la parte trasera del camión. Una vez que terminó de lavar el camión se pudo retirar de la obra. Al salir de la obra volteó para ambos lados para ver si venía tráfico de cualquier lado de la calle. Observó que no venían vehículos de ninguna dirección y empezó a cruzar los carriles que iban hacia el norte. Una vez cruzados estos carriles, llegó al carril de dar vuelta y se dirigía al sur. Entonces cruzó los carriles que van hacia el sur. Al cambiar de carril, un vehículo llegó desde atrás y se impactó contra la defensa delantera del camión. Un testigo declaró que el otro vehículo iba demasiado rápido y golpeó al camión mezclador.

1. Los conductores no deben tener prisa por regresar a la planta.
2. Un abanderado debe colocarse en la entrada de la obra para controlar el tráfico.
3. El abanderado debe detener el tráfico para que los camiones de concreto puedan entrar y salir la obra de manera segura
4. El abanderado debe contar con chaleco de seguridad, casco de seguridad, gafas protectoras y una señal de ALTO visible, y debe ser entrenado en procedimientos de bandera apropiados.
